近年の事故情報等をお聞及びと思いますが、弊社装置を安心してご使用いただくため、改めて経年劣化が懸念される電気ユニットの対応についてご案内いたします。

【電気ユニットにおける経年劣化事故発生状況】

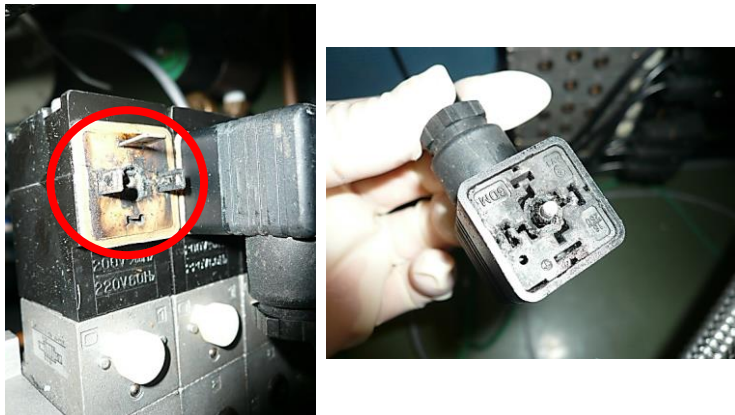
電磁コイル

うなり音の増大や変色・変形などはありませんか？

コイルやトランスはその構造上、熱がこもり易く徐々に絶縁体の劣化が進み、短絡や地絡を起こす可能性があります。

うなり音の増大や変色・変形などが確認された場合は、ただちにご使用を中止し、ユニットの交換をご検討ください。

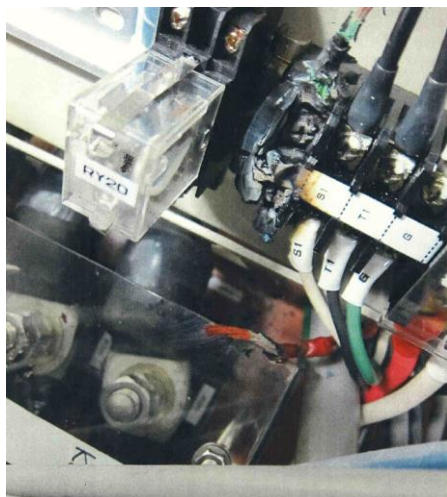
接続端子

ねじ・端子部に緩みや変色などはありませんか？

ねじの緩みや端子の酸化などにより接触抵抗が増大し、焼損に至る可能性があります。

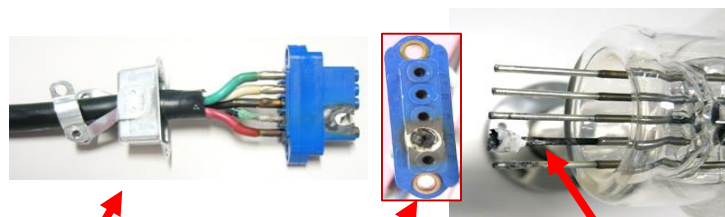
コネクタ部

焼損した接続ピン

コネクタ部に緩み、変色や変形はありませんか？

不適切な取扱による変形や端子の酸化などによりコネクタの接触抵抗が増大し焼損に至る可能性があります。

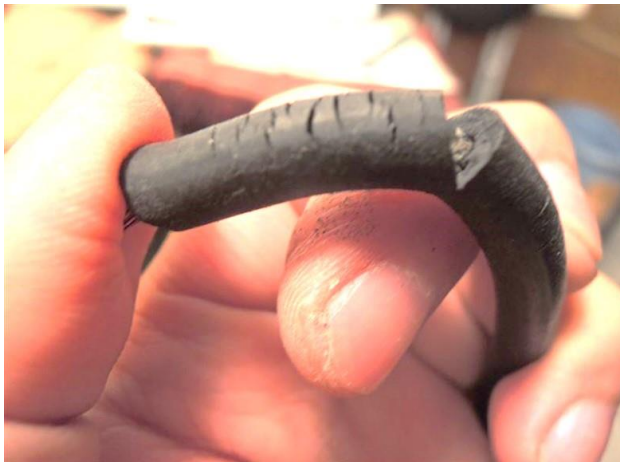
電線・ケーブル

電線・ケーブルの被覆に「ひび割れ」や「変色」、などはありませんか？

「ひび割れ」や「変色」は被覆の絶縁性を低下させ、漏電、短絡に至る可能性があります。

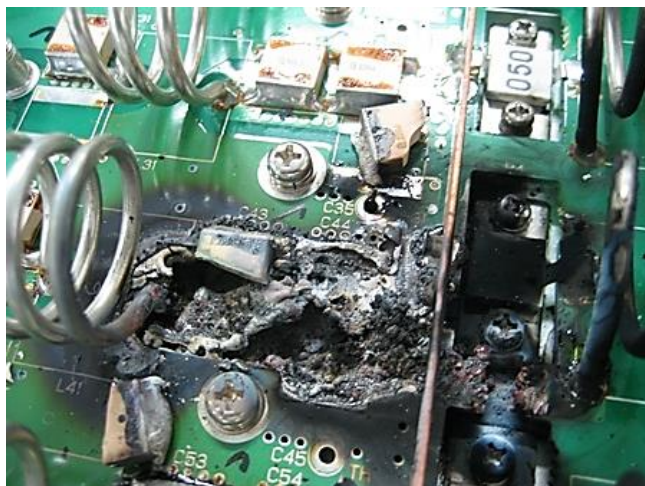
RF・DC電源のパワー基板

高電圧(HV)電源や高周波(RF)電源には、コイル・トランスや電解コンデンサなどが多数組込まれています。

これらの部品は寿命により、絶縁破壊や短絡する可能性があります。

交換用に予備品の準備をお勧めします。

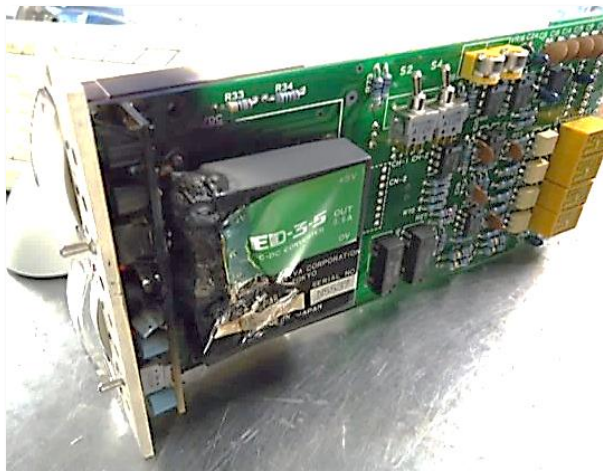
計器機器・基板

電源回路に多用されている電解コンデンサは寿命により短絡する可能性があります。

交換用に予備品の準備をお勧めします。

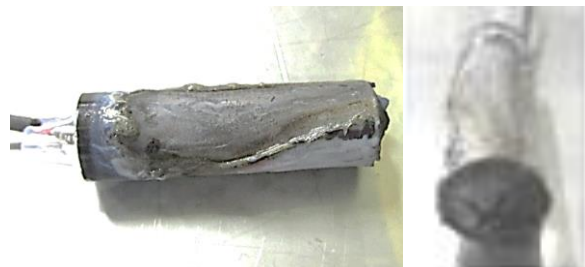
制御機器・乾電池(一次電池)

— 類似品による発熱、破裂 —

- ・機器(真空計、PLC、PC等)のプログラムデータの保存に多用されている乾電池(一次電池)や充電電池(二次電池)は、寿命により、機器のデータ消失、電池からの液洩れ、発熱、破裂などの可能性があります。

- ・機器の取扱説明書にしたがって定期的に交換してください。
- ・メーカー純正品を使用してください。

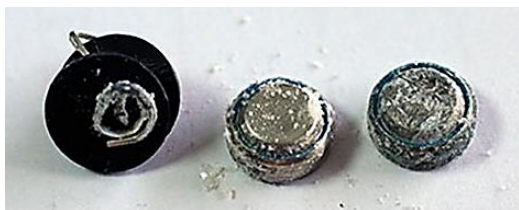
計器機器・ボタン型電池(一次電池)

— 長期使用による液漏れ —

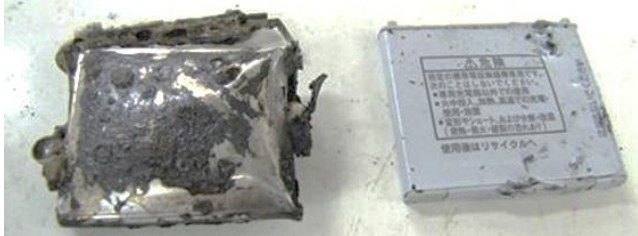
充電電池(二次電池)

— 事故品 —
