キヤノンアネルバ株式会社

SPF/L-300, 312, 313, 330, 332 スパッタリング装置ご使用のお客さまへ

SPF/L-300.312.313.330.332 系 スパッタリング装置

リフト機構 点検マニュアル

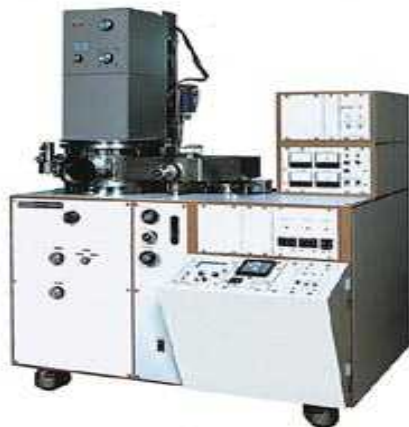
装置型名、及びEVP番号は、装置の背面下部に取付けられている「装置副銘板」に記載されています。

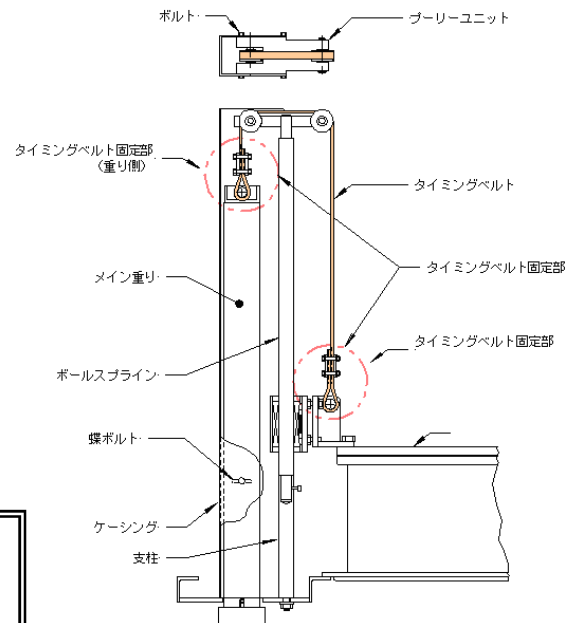
写真はSPF-332Hの例です。
型名によって外観が異なりますのでご注意ください。

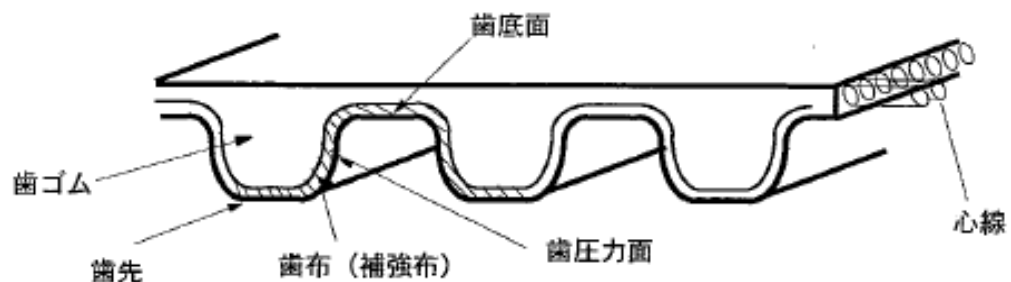
タイミングベルト参考図

リフト機構は、真空室上蓋の開閉を容易にするための機構です。真空室上蓋の重量とほぼ等しいおもりを、タイミングベルトで繋ぎバランスを取っております。このタイミングベルトは、消耗品に指定しております。長期間交換しないままご使用された場合、タイミングベルトが損傷し、まれに切れてしまう可能性があります。

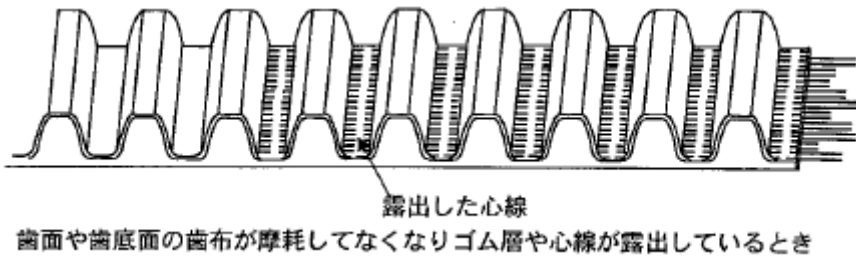
1. タイミングベルトの歯部補強布が摩擦によりなくなり、ゴム層、心線が露出している。

ご使用状況によりますが、3年を目安に交換をお願い致します。

「タイミングベルトの異常例」を次項に示します。
お客様の使用状況により当てはまらない場合もございます。もしタイミングベルトに異常があった場合、交換する必要があります。

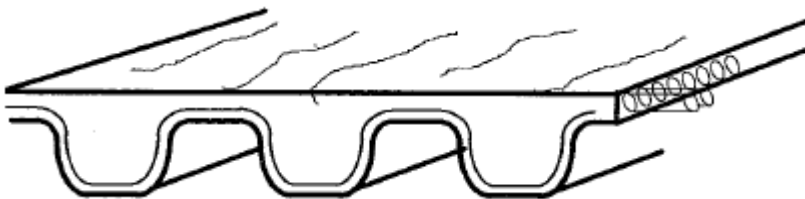
2. タイミングベルトの背中のゴムが硬度上昇等により亀裂が発生している。

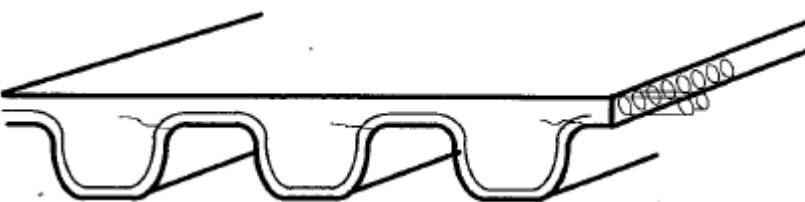
3. タイミングベルトの歯元クラックが発生しゴム層まで達している。

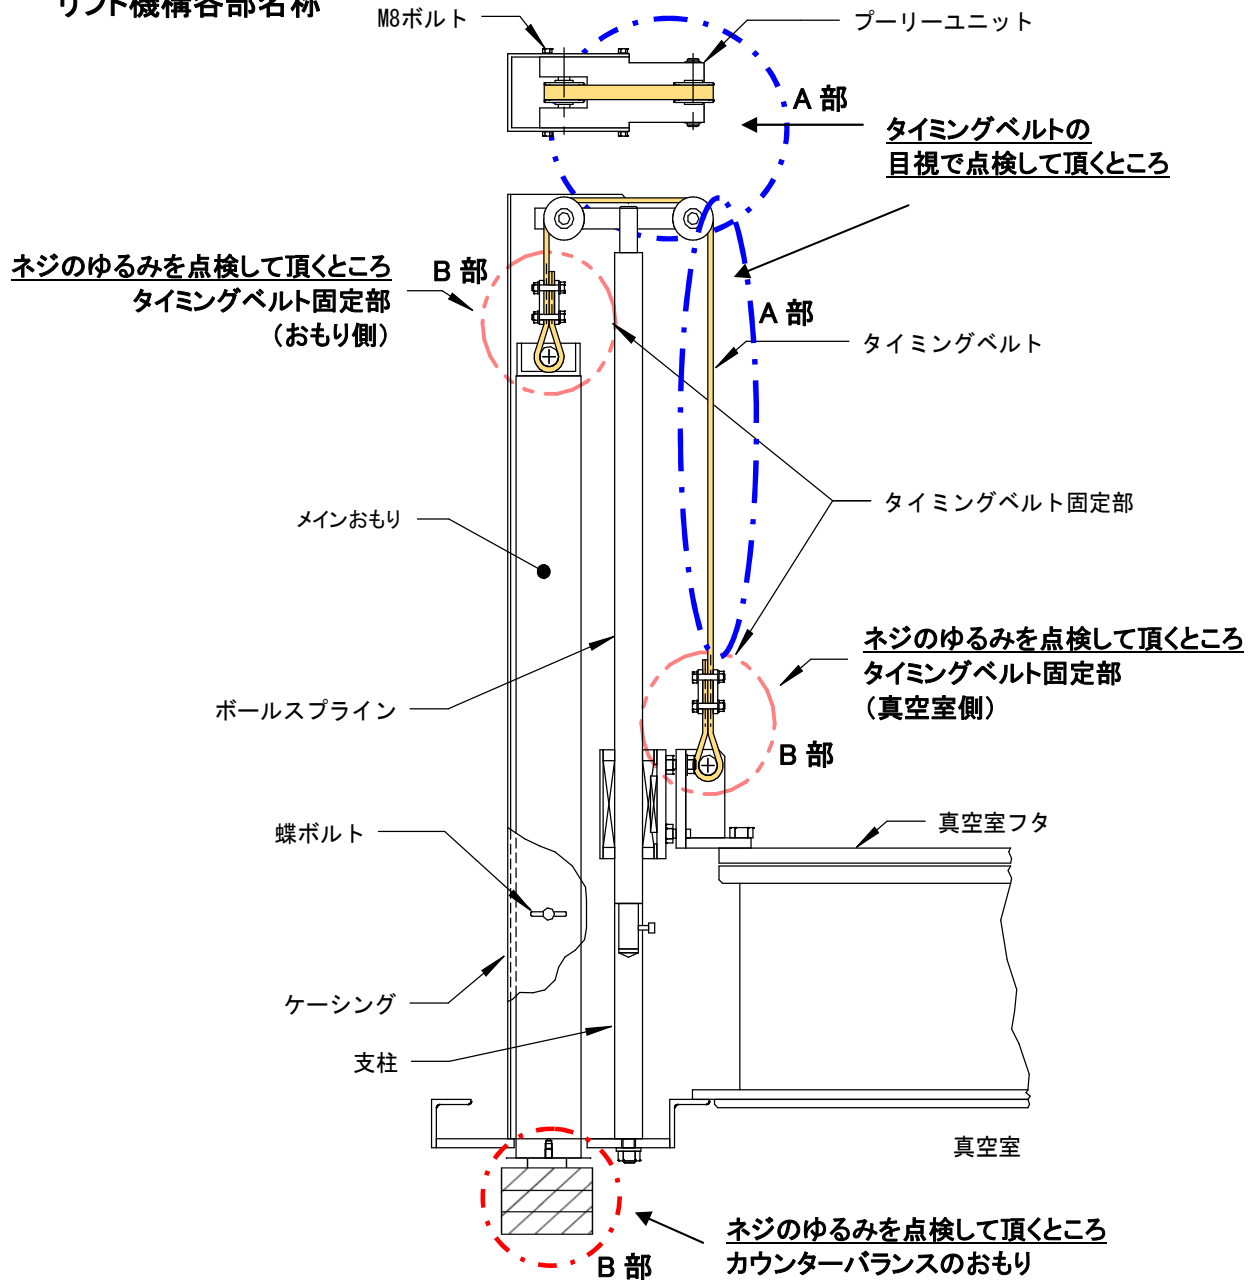
リフト機構各部名称

【安全にご使用していただく為に定期的に点検を行って頂きたい場所】

A部：タイミングベルトの異常の有無。

B部：タイミングベルト固定部（おもり側・真空室側）およびカウンターバランスのおもりのネジの緩み。

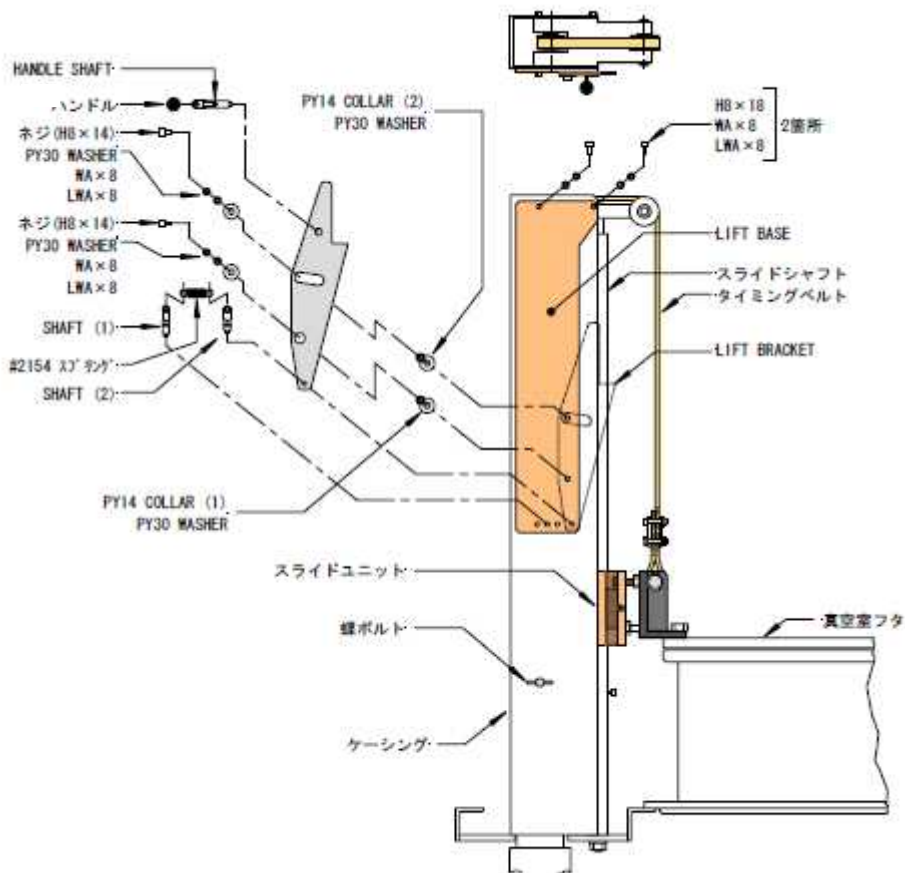
簡易版 ロック機構参考図

1994年1月以降製造された装置には、安全性向上のため、リフトロック機構が装備されています。

リフトロック機構を使用することにより、蓋が開いた状態(上限位置)から落下することを防止することができます。

この機会にリフトロック機構の取付けも合わせてご検討ください。
