重要なお知らせ

キヤノンアネルバ株式会社

SPF/L-300, 312, 313, 330, 332 スパッタリング装置ご使用のお客さまへ

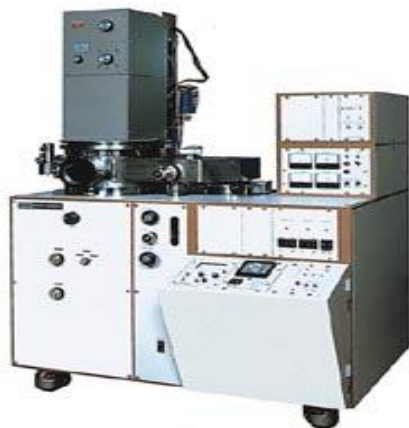
装置型名、及びEVP番号は、装置の背面下部に取付けられている「装置副銘板」に記載されています。

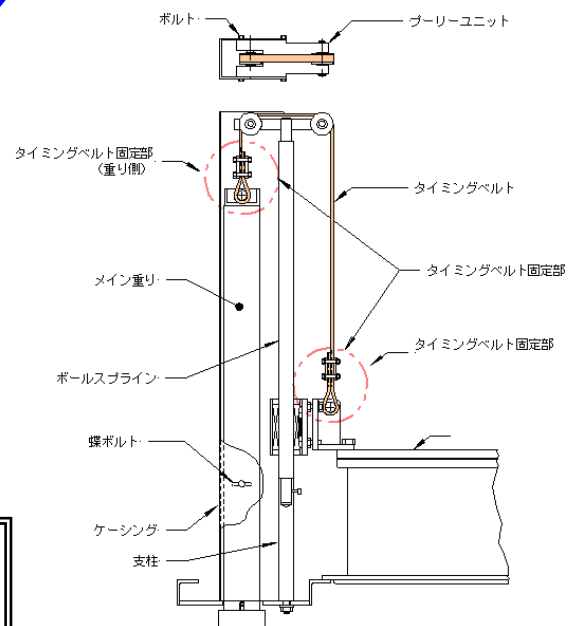
写真はSPF-332Hの例です。
型名によって外観が異なりますのでご注意ください。

お客さまにてご使用いただいております対象製品で、タイミングベルトを長期間交換されていない場合、タイミングベルトが切れ、蓋が落下する恐れがございます。

蓋が開いた状態でタイミングベルトが切れた場合には、作業者が手や腕を挟まれたり、打撲を負うなど怪我に至る恐れがございます。

既に2008年6月より弊社ホームページ等を通じお知らせしておりますとおり、3年以上の間、タイミングベルトを交換せずにご使用されている装置ではご使用中に停止していただき、タイミングベルトの交換をご案内させていただいております。交換作業につきましては、有償にて承っております。お客さまに引き続き安全にご使用いただくために、添付の「リフト機構点検マニュアル」による定期的な点検をお願いいたします。

なお、点検の結果異常が確認されなかった場合でも、安全にご使用いただくため3年を目処に定期的に交換くださいますようお願いいたします。

タイミングベルト交換作業は専門的スキルや治具が必要なため、弊社サービスマンによるのみ行うこととさせていただきます。
