近年の事故情報等をお聞及びと思いますが、弊社装置を安心してご使用いただくため、改めて経年劣化が懸念される電気ユニットの対応についてご案内いたします。

【電気ユニットにおける経年劣化事故発生状況】

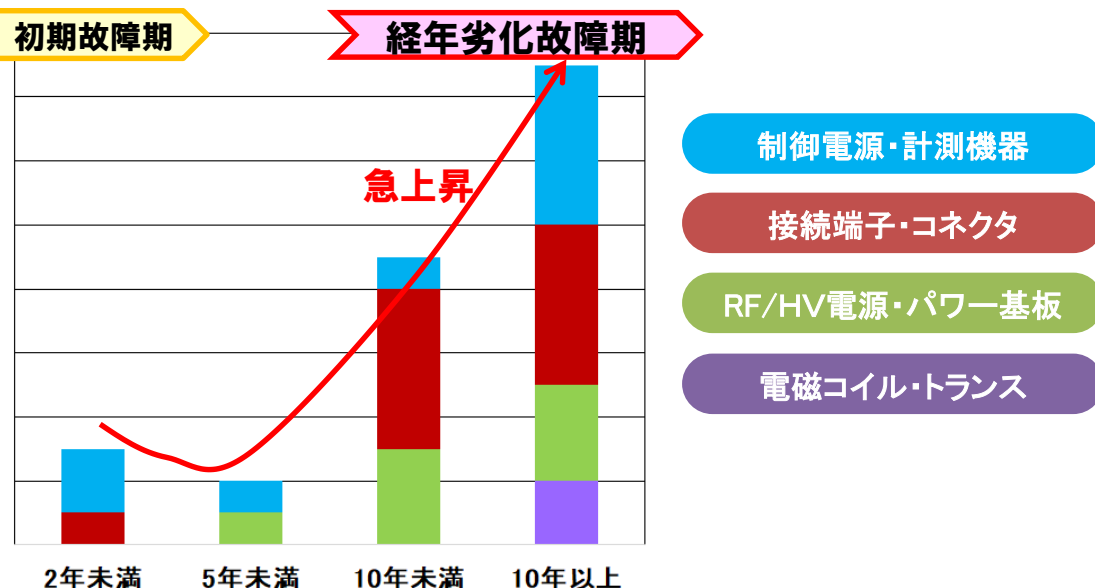
経年劣化事故が発生した場合、下記のような確認が必要となります

- ・電源の場合
→代替電源の選定や、プロセスに関わる製品評価等
- ・配線の場合
→配線の手配/交換、高周波(RF)特性の評価等

※経年劣化事故が発生すると代替品が無い場合が多く、復旧に2~3か月掛かる場合もあります。この間は生産を停止させざるを得ず、お客様に多大な損害を与えてしまいます。

弊社装置を安心してご使用いただくため、10年以上経過した

電気ユニットのリニューアルについては、ぜひ弊社サービスまでご相談ください。
